第 1 2 回 鋼構造技術継承講演会

「経験豊富な先人に学ぶ次世代への継承技術」

### 道路橋RC床版の劣化から取替まで

# 鋼鉄道橋の維持管理 － 体系化と私の心掛け －

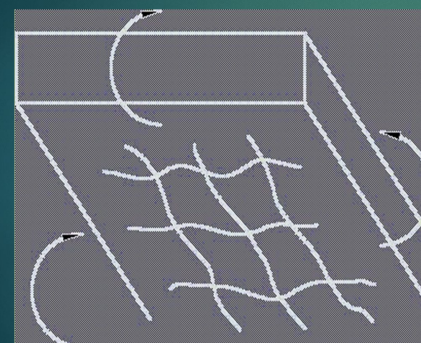
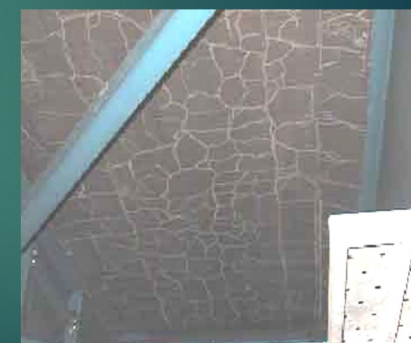
図-4.2 床版下面のひびわれ状況の例 (DR-1) .

### a) 下面での格子状ひびわれ網の形成

(a) 最終ひびわれ図 (114 万往復)

(c) 1 ~ 30 万往復間に発生したひびわれ

(b) 0 ~ 1 万往復間に発生したひびわれ

(d) 30 万 ~ 114 万往復間に発生したひびわれ

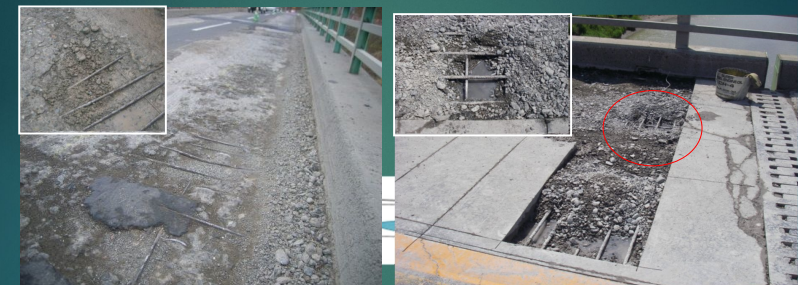
疲労が無い環境でも、  
 浸入・貯留した水が凍結融解を繰り返し、  
 コンクリートが砂利化！

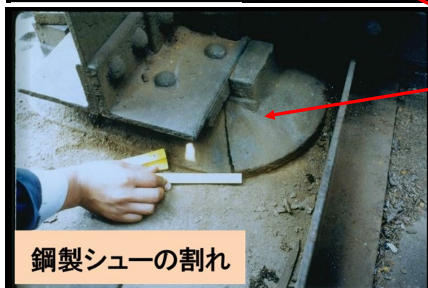
鋼製シューの割れ

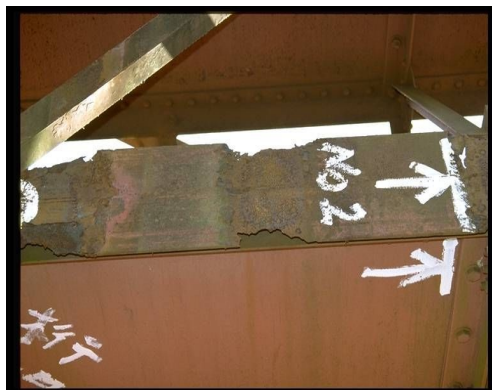
まくらぎ下の上フランジ(開床式)

支承部付近

支承部付近の部材が入り組んだ狭隘部に多く発生

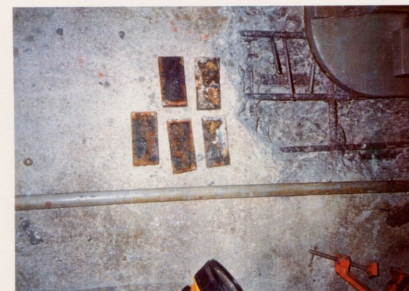
・シュー設置時に残置される鋼製ライナーに起因する損傷が多い  
⇒ 補修時には、モルタルと同種材料のライナーを用いる

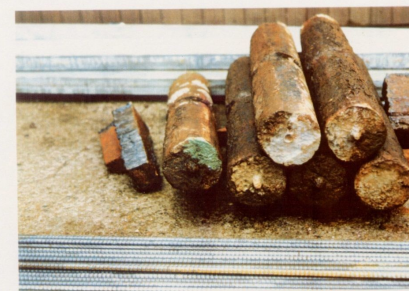
・経年経った可動シューは、固着しているものが多い  
・トラス橋の可動シューのローラは、摩耗等により変形したものが多い  
⇒ 可動機能があるうちの清掃は有効な対策
